DECYZJA Nr 671/DC/2023

PROGRAM PRAC KONSERWATORSKICH PRZY OŁTARZACH BOCZNYCH Z. BAZYLIKI
KOLEGIACKIEJ W PUŁTUSKU.

Ołtarz lewy (północny) przy tęczy z około 1720 roku, (nosi wezwanie Trójcy Świętej)

Ołtarz prawy przy tęczy, z około 1720 roku (nosi wezwanie Najświętszej Marii Panny)

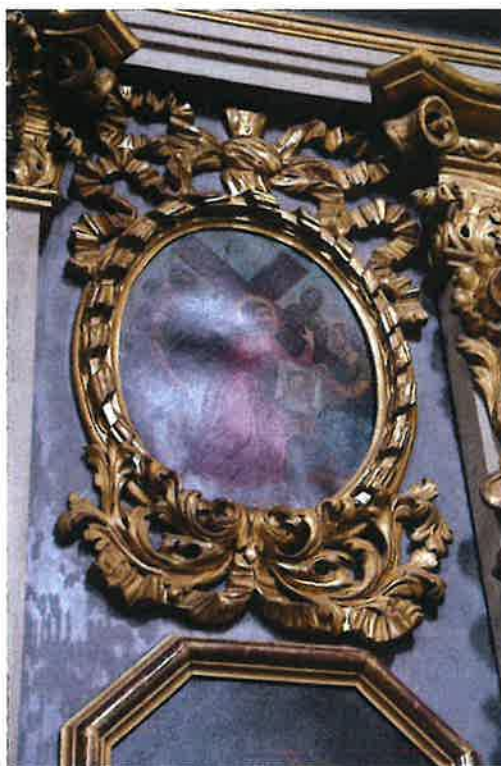
Fot.1 Ołtarz pod wezwaniem Trójcy Świętej .Stan zachowania (pofalowania) obrazu na blasze.

Obrazy na blasze będą prostowane, zostaną usunięte werniksu i założone nowe retuszerskie, punktowania warstwy malarskiej wykonane zostaną farbami kładzionymi imitatorsko i zawerniksowane werniksem końcowym satynowym.

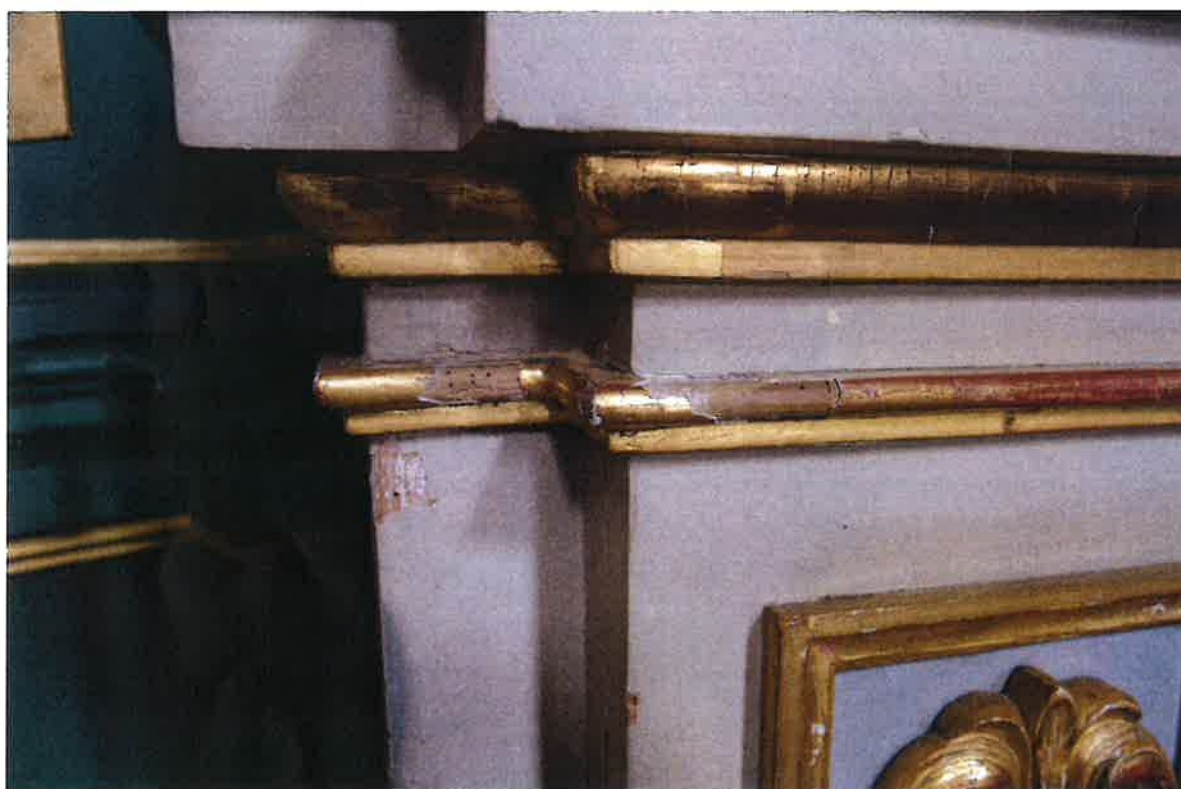
Celem konserwacji ołtarzy jest powstrzymanie procesów destrukcyjnych i przywrócenie walorów estetycznych. Drewno ołtarzy jest w bardzo złym stanie zachowania. Osłabione przez liczne powodzie nawiedzające kolegiatę, drewno jady i uszkodzenia mechaniczne. Wymaga całkowitego wzmocnienia strukturalnego. Jego struktura jest porowata jak gąbka. Łączenia konstrukcyjne są rozeschnięte ,przez co powstały spore szczeliny Snycerka częściowo połamana z ubytkami. Występują liczne ubytki warstwy polichromii wraz z gruntami od drewna. Złocenia matowe zniszczone, częściowo pomalowane brązami., szlag metalem Nierówności farby polichromii są mocno widoczne w świetle naturalnym i bocznym .Widoczne są źle spasowane elementy snycerki (przerwy między elementami).

Fot.2 Ołtarz pod wezwaniem Trójcy Świętej. Stan przed konserwacją ,widoczne ubytki pozłoty z warstwą zaprawy do drewna i otwory na drewnie po działalności drewno jądów.

5. Dezynfekcja i dezynsekcja drewnianych elementów ołtarzy wykonana preparatem biobójczym Altax , Remmers, Per-xil.
6. Wykonanie prób (mechanicznych i chemicznych) na usuwanie wtórnych warstw przemalowań z poszczególnych elementów ołtarza Usunięcie wtórnych nawarstwień, przemalowań, brąz opracowaną wcześniej metodą –mechanicznie skalpelami, skrobakami ,oraz chemicznie np. mieszką rozpuszczalników ,żelami typuV33

7. Impregnacja strukturalna drewna przy użyciu profesjonalnego impregnatu do obiektów zabytkowych(np. Hekol L 50, Remmers PU-Holzverfestigung)
8. Oczyszczenie powierzchni drewna z impregnatu (chemicznie) i pozostawienie do odparowania rozpuszczalnika i zsięgowania żywicy na przynajmniej dwa tygodnie

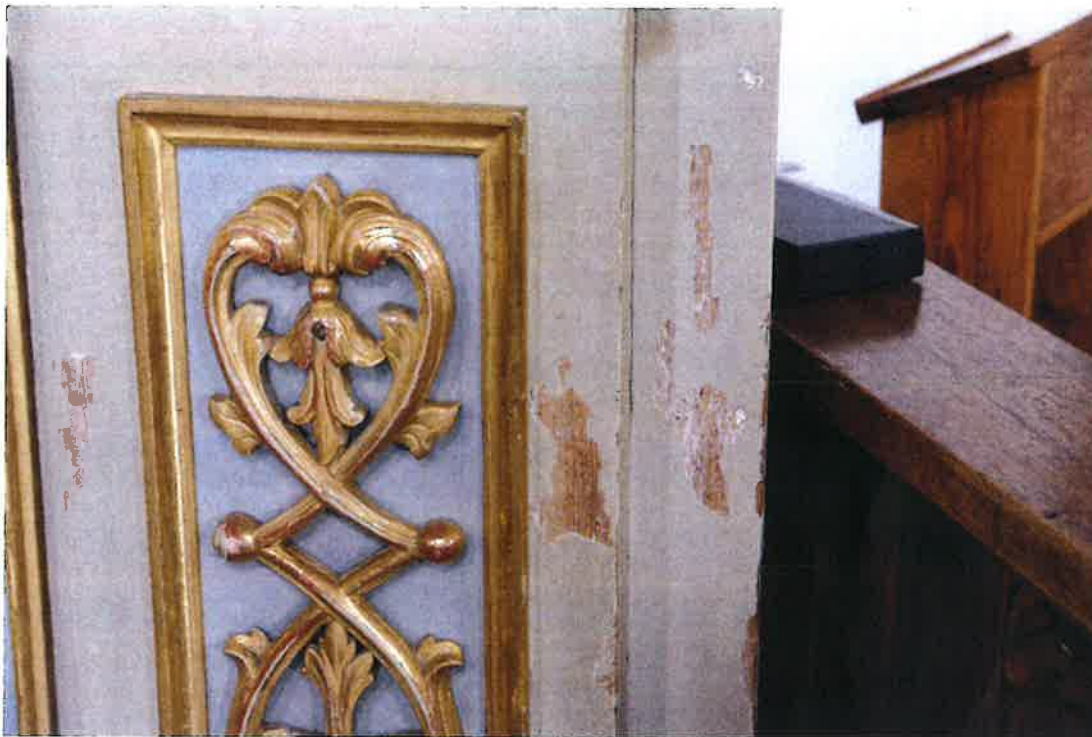
Fot.3 Ołtarz pod wezwaniem Najświętszej Marii Panny .Stan przed konserwacją, widoczne ubytki warstwy malarskiej wraz z zaprawą do drewna

12. Położenie w miejsce ubytków zapraw kredowo klejowych i ich opracowanie (papier ścierny o różnej gradacji, gąbki polerskie).
13. Wybłyszczanie i oczyszczenie oryginalnych złocień (chleb, agaty).

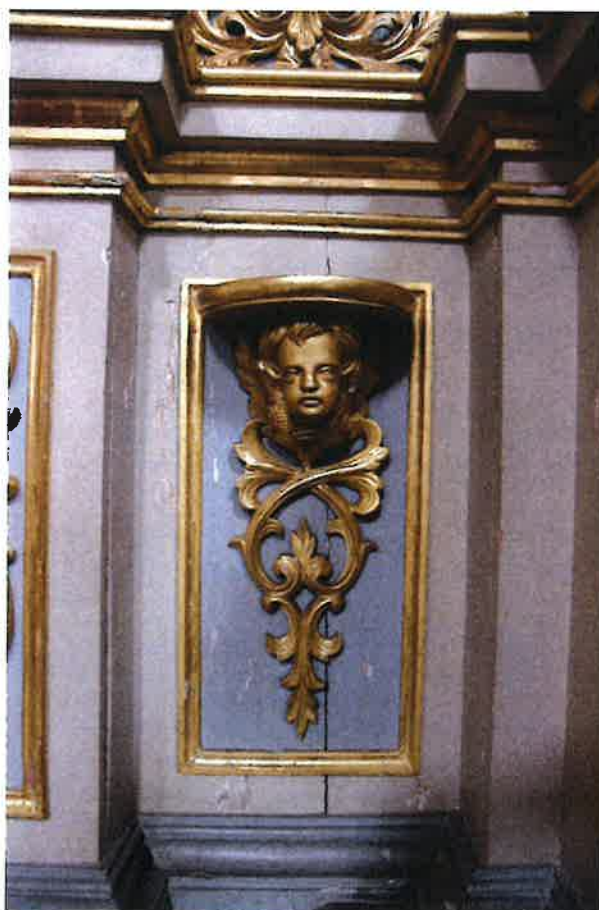
Fot.4 Ołtarz pod wezwaniem Najświętszej Marii Panny. Stan przed konserwacją ,widoczne ubytki warstwy malarskiej wraz z zaprawą do drewna i szpary w drewnie.

9. Sklejenie popękanych ,rozklejonych elementów ołtarza (klejem dedykowanym do konserwacji obiektów zabytkowych na podłożu drewnianym- np. PVA typu wikal lub klej poliuretanowy)

10. Wykonanie wszystkich koniecznych wzmocnień, uzupełnień stolarskich fleków.
11. Zrekonstruowanie brakujących elementów snycerki w odpowiednio dobranym drewnie

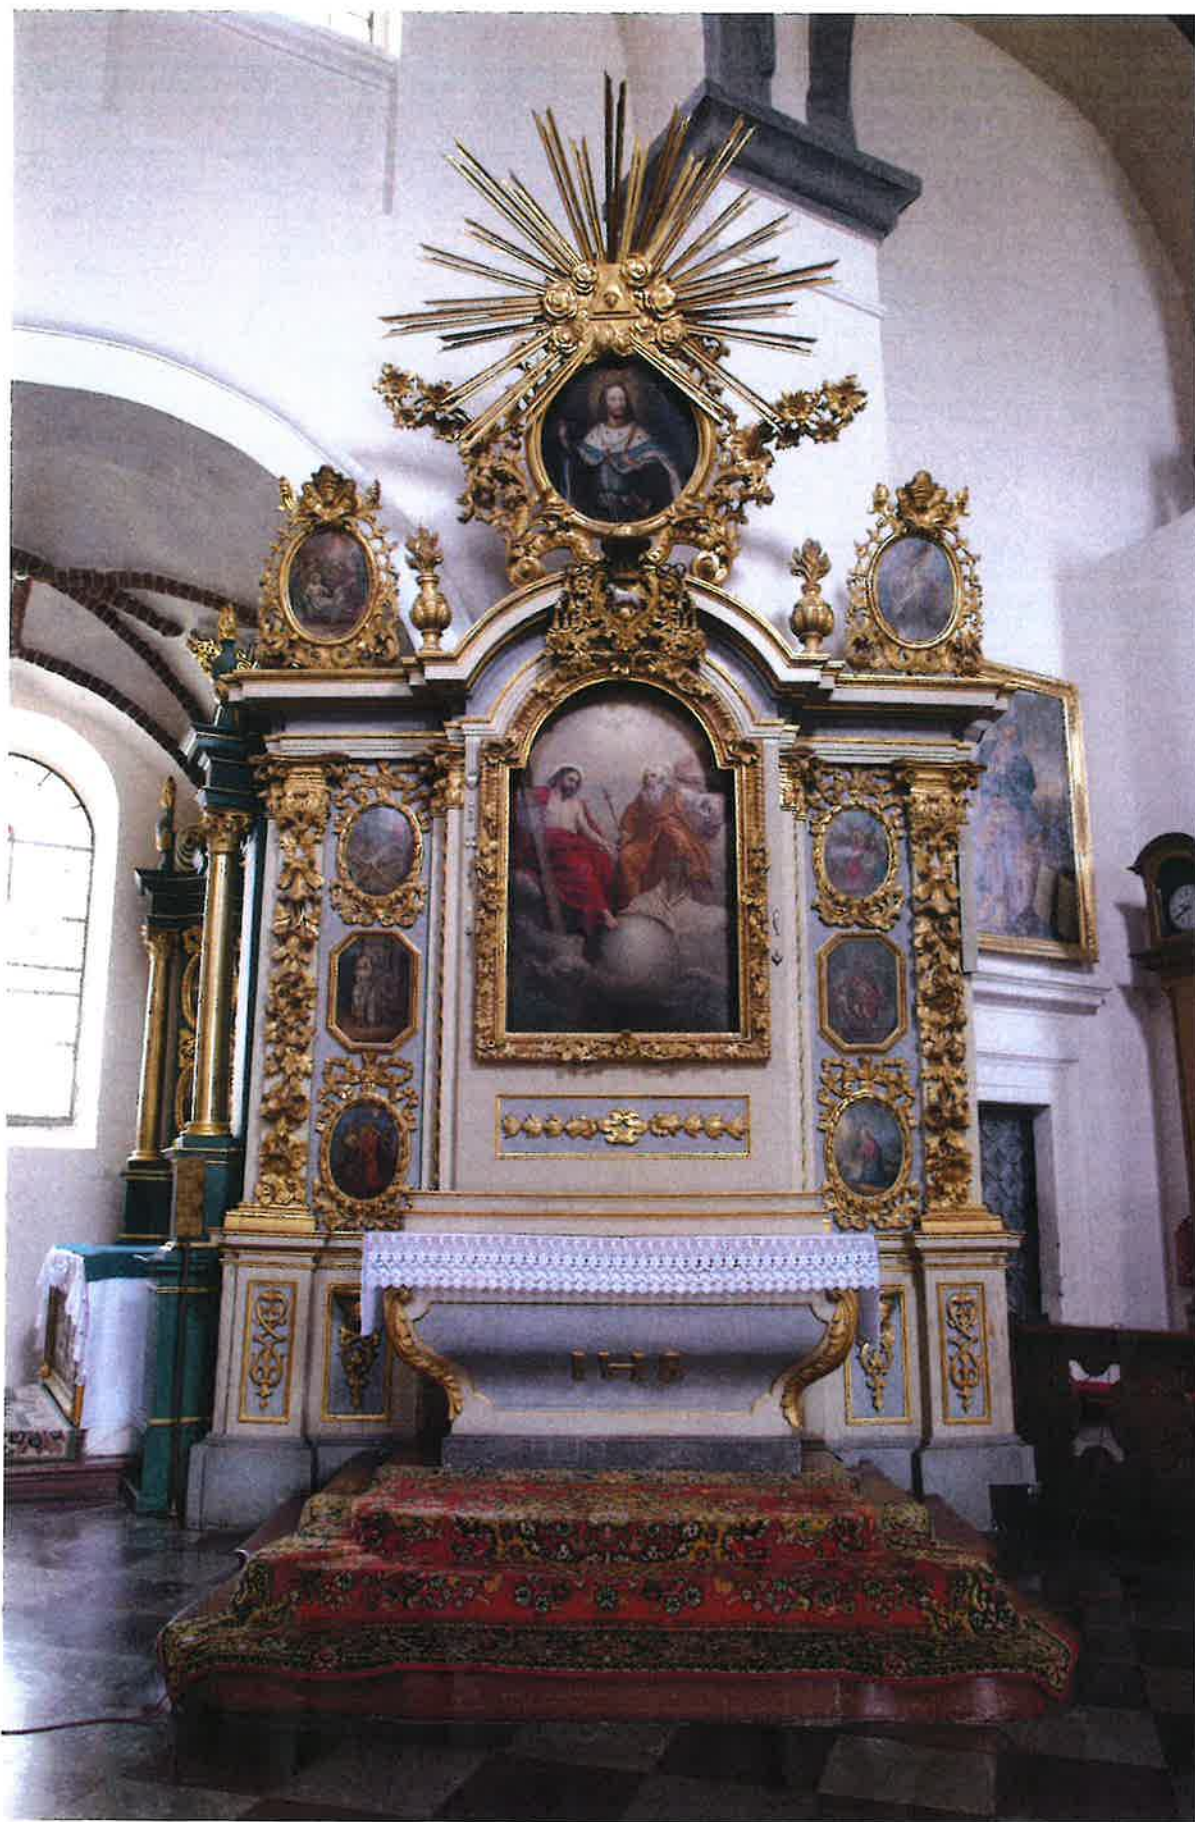
Ołtarz lewy - składa się na niego sarkofagowa mensa z Chrystogramem pośrodku, na cokole nastawa w formie serliany.

W polu głównym ołtarza znajdują się obrazy z przełomu XIX i XX wieku Trójcy Św. i Najświętszego Serca Jezusa. Ponad nimi w kluczu arkadykartusz z herbem "Junosza" biskupa Ludwika Bartłomieja Załuskiego. Po bokach medaliony ze scenami Męki Pańskiej, pędzla Jana Fryzowskiego i Augusta Strungego, malowane na blasze. Medaliony ujęte są w bogate obramienia roślinne ze wstęgami a boczne pilastry ozdobione owocowo-kwiatowymi zwisami. Ponad belkowaniem w zwieńczeniu znajduje się obraz św. Ludwika z 2 ćwierci XIX wieku, ujęty w rozchylające się na boki akantowe wici a powyżej promienista gloria z Okiem Opatrzności pośrodku wśród chmur.

Ołtarz lewy (północny) przy tęczycy, z około 1720 roku, p.w. Trójcy Świętej. Stan przed konserwacją

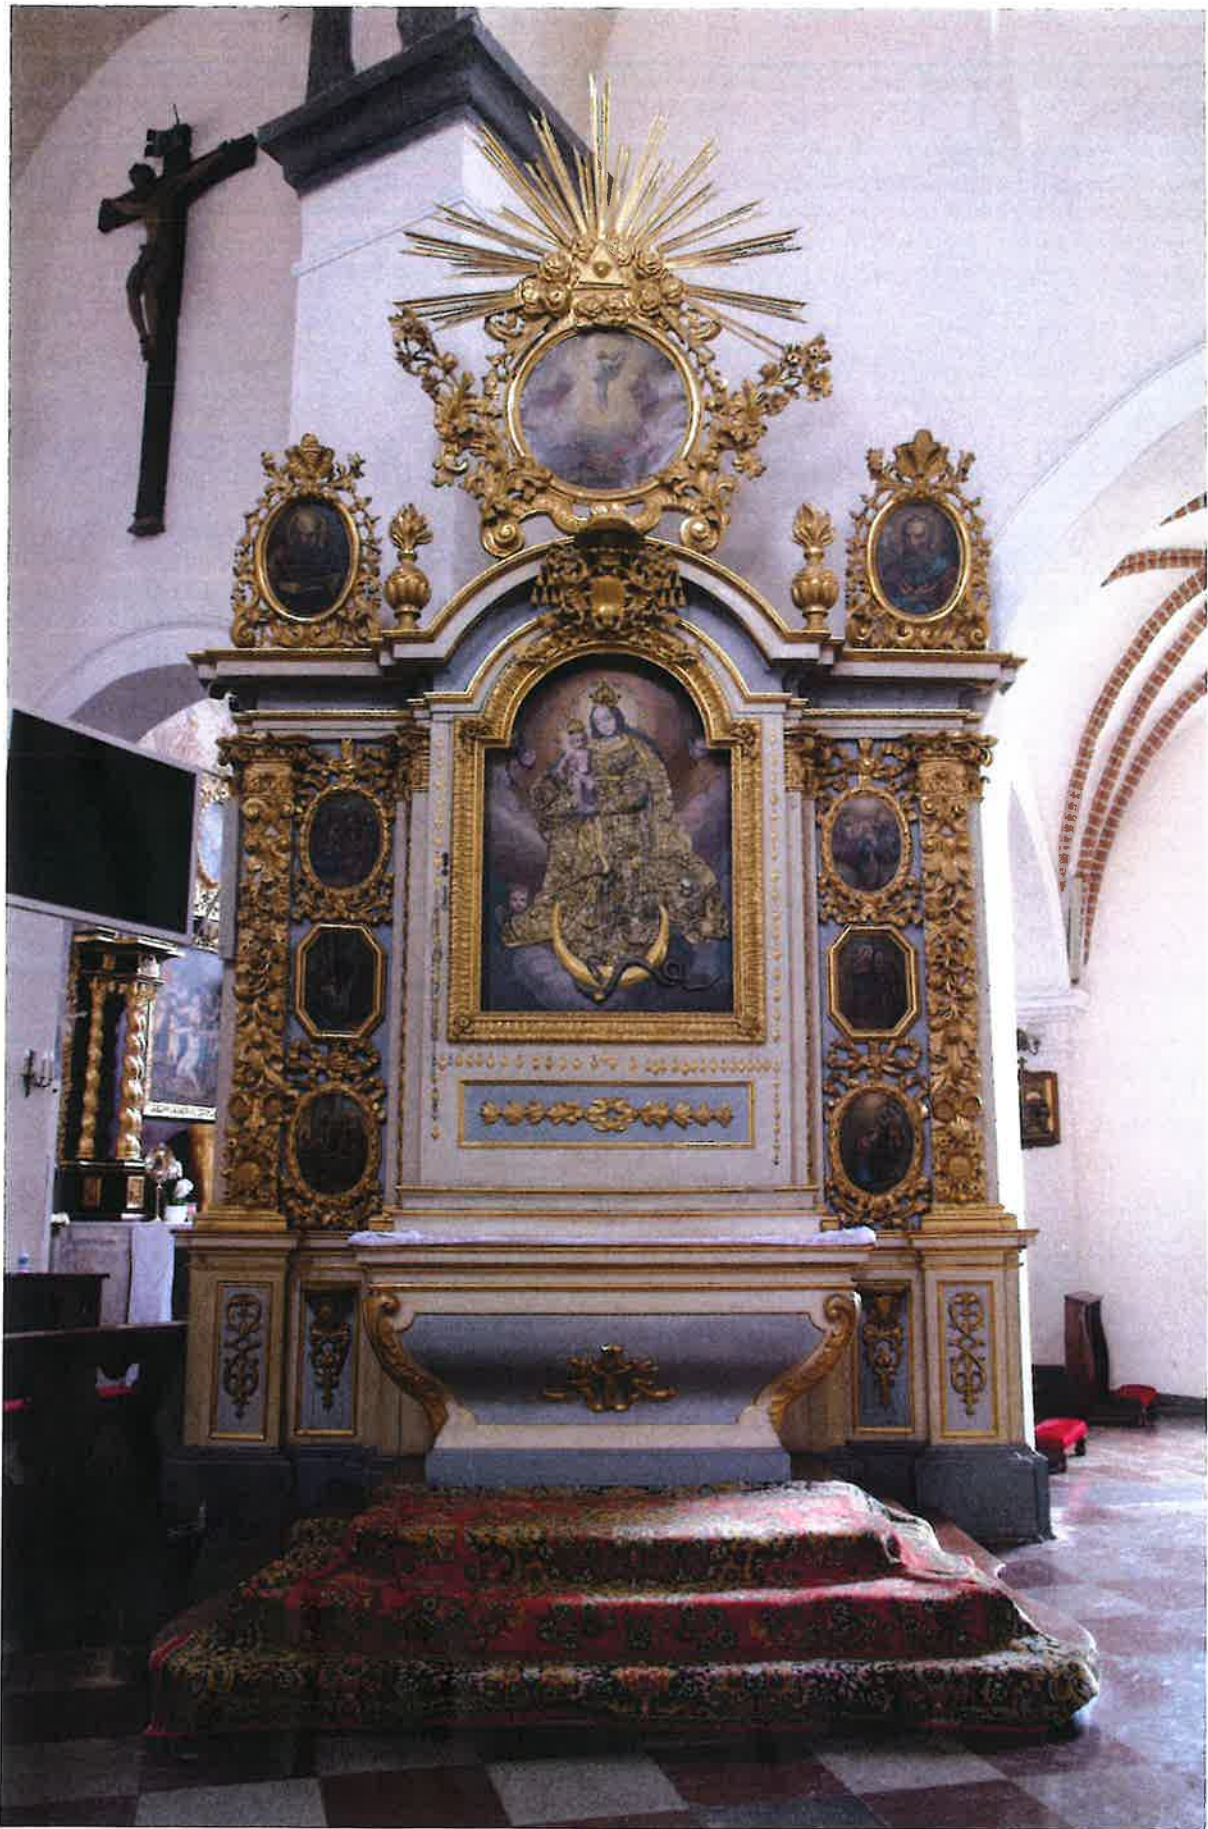
Ołtarz ma kształt analogiczny do ołtarza p.w. Trójcy Św. mensa sarkofagowa z Mariogramem pośrodku na cokole nastawa w formie serliany. W polu głównym znajduje się obraz Matki Boskiej z Dzieciątkiem z 1 połowy XVII wieku, na pierwszej zasuwie jego kopia z 1982 roku, pędzla Stanisława Sęka, w srebrnej sukience z około 1700 roku, na drugiej zasuwie obraz Matki Boskiej Różańcowej ze świętymi Dominikiem i Katarzyną Sieneńską z połowy XVII wieku Ponad nimi w kluczu arkady kartusz z herbem „Ogończyk” biskupa Kaspra Borowskiego. Po bokach po 3 medaliony z przedstawieniami sześciu radosnych tajemnic różańca, pędzla Jana Fryzowskiego, malowane na blasze. W zwieńczeniu po bokach, wizerunki św. Joachima i św. Józefa pośrodku –obraz Przemienienia Pańskiego wg Rafaela Santi –namalowany około XIX wieku

Ołtarz prawy przy tęczycy, z około 1720 roku p.w. Najświętszej Marii Panny)Stan przed konserwacją.
